Eindrapport Verbeteren monitoring en voorschriften brandveiligheid (BI)PV

TNO 2024 R11326 – 14 november 2024

Auteurs	TNO: Lenneke Sloof-Hoek, Nico Dekker, Gertjan de Graaf, Koen de Groot NIPV: R. van den Dikkenberg, M. Duyvis, V. Jansen, M. Leene en J. Veeneklaas NEN: Chris van der Meijden en Roy Weghorst
Rubricering rapport	TNO Publiek
Titel	Eindrapport Verbeteren monitoring en voorschriften brandveiligheid (BI)PV
Aantal pagina's	74 (excl. voor- en achterblad)
Aantal bijlagen	4
Opdrachtgever	Ministerie van Economische Zaken en Klimaat
Projectnaam	Verbeteren monitoring en voorschriften brandveiligheid (BI)PV
Projectnummer	060.47964

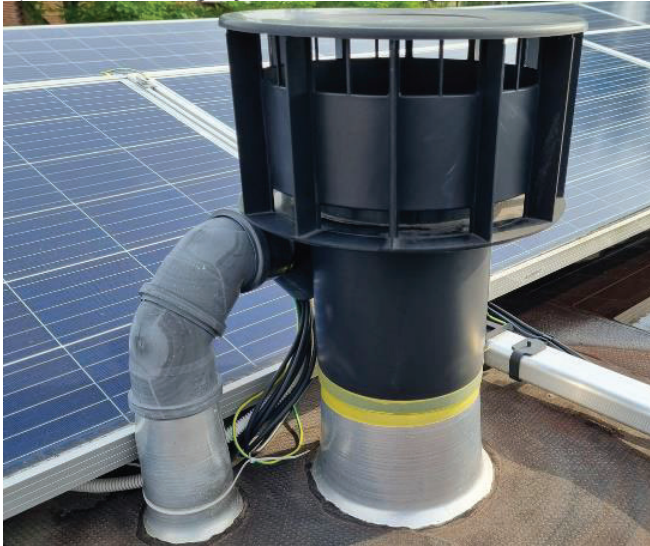
paneel zorgt. Zoals hierboven al aangegeven zal de bypass diode dan warm worden. Dit kan op den duur mogelijk een ontstekingsbron worden.

Figuur 10: Voorbeeld van een uitlaatpijp die te dicht op de panelen is geplaatst en daardoor de bypass diode langdurig in geleiding zet met warmteontwikkeling tot gevolg.

Het betrof hier 2 systemen waarvan er nog meer, identieke systemen, op andere panden liggen. Om risico's te beperken bij die systemen hebben ze een Scope 12 keuring laten doen na de branden.

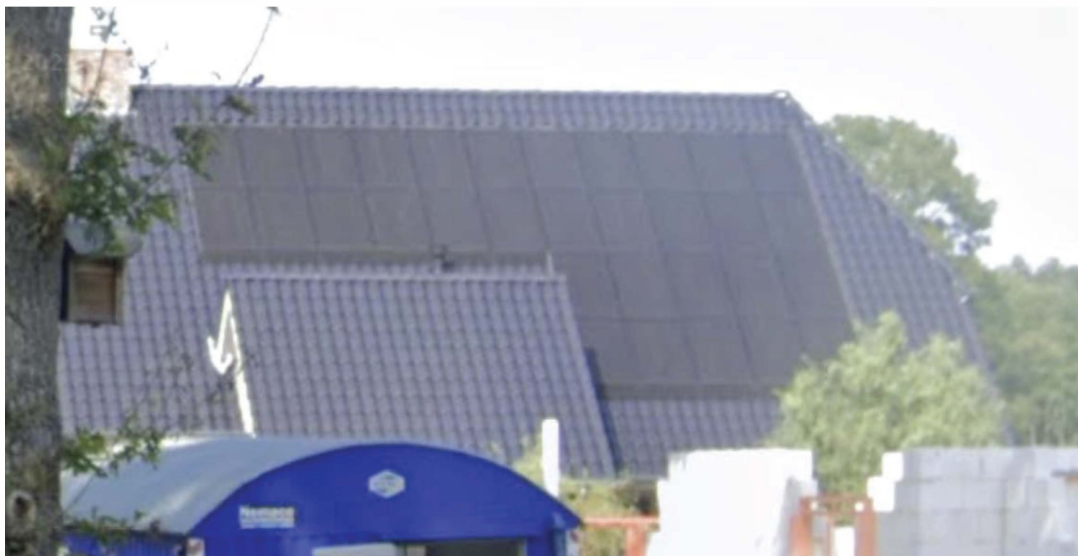
Tot slot is er nog contact gezocht met de bewoners van de locatie waar werd aangegeven dat de brand mogelijk ontstaan is door een wespennest onder de panelen. Een wespennest vat niet zo maar vlam, dus mogelijk is hier wel degelijk een ontsteking in het PV systeem de oorzaak geweest. Op een Google streetview afbeelding van de locatie uit 2021 zie hieronder, is het dak met de zonnepanelen te zien. Daarop is te zien dat het linker paneel van de onderste rij panelen rechts op het dak, schaduw krijgt van de dakuitbouw.

Figuur 11: Voorbeeld dak van één van de brandlocaties voor de brand. Google Streetview 2021

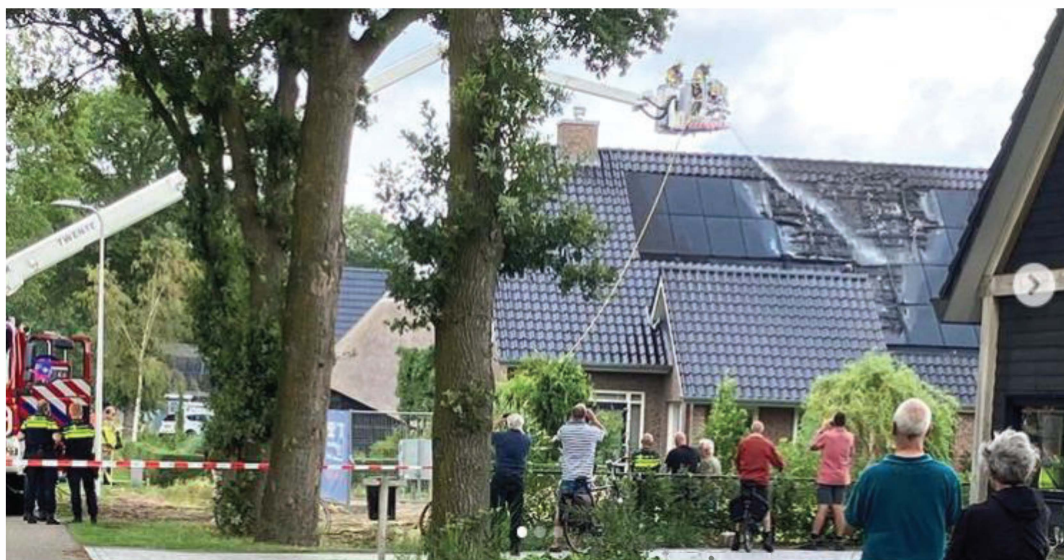
Op de foto van de situatie ten tijde van de brand, zie Figuur 12 Figuur 11, is te zien dat de 2 panelen naast de dak uitbouw ook bij de brand betrokken waren. De oriëntatie van het dak is nagenoeg pal Zuid. Dit betekent dat de panelen die strak tegen de dak uitbouw aanliggen al snel na de middag schaduw zullen hebben. Met name het onderste paneel. In dit paneel zullen de bypass diodes dan veelvuldig in geleiding staan en warm worden. Dit kan voor versnelde veroudering van de materialen in het paneel zorgen met mogelijke verhoogde kans op kortsluiting. Gezien de positie van de verbrande panelen, en het feit dat een brand zich in de meeste gevallen naar boven toe uitbreid als gevolg van het schoorsteen effect, zou de brand begonnen kunnen zijn in de onderste twee panelen. Dit is echter niet bevestigd. Als de brand wel in die panelen begonnen is, dan zou bovenstaande verklaring de mogelijke oorzaak kunnen zijn, maar ook hier is meer onderzoek voor nodig.

Figuur 12: Voorbeeld: foto van de situatie ten tijde van de brand.
