# Handreiking Toekomstbestendige Geschenkwoningen

*Het verduurzamen van geschenkwoningen door na-isolatie*

## **Handreiking Toekomstbestendige Geschenkwoningen**

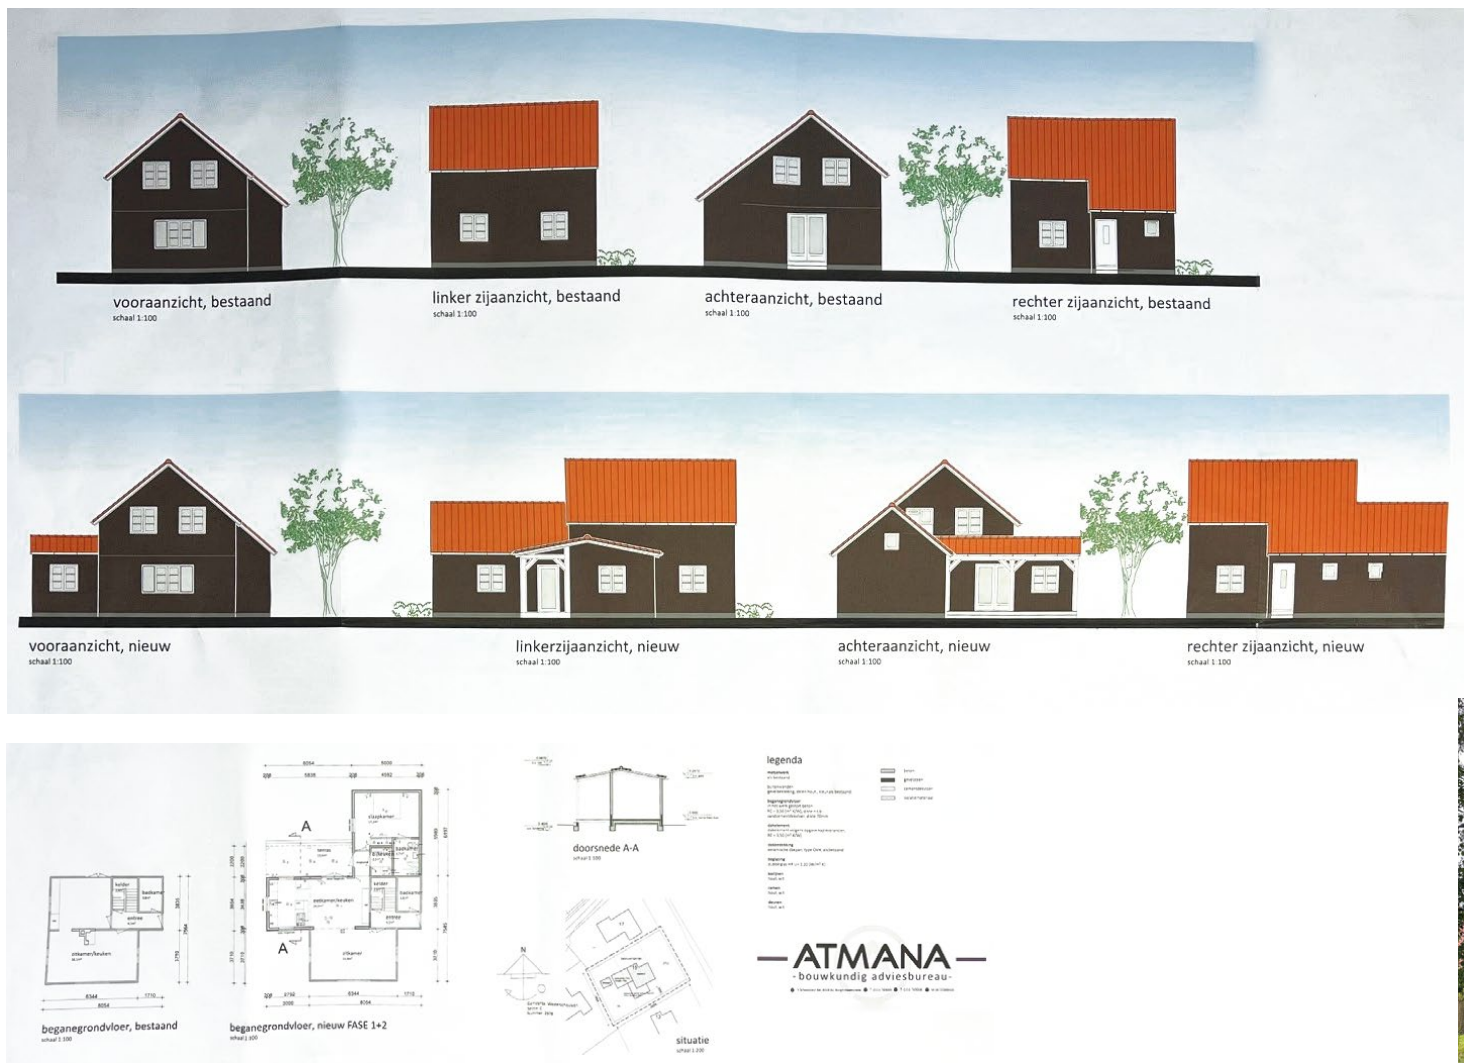
Bouwkundige tekening van de uitbreiding van een Noorse woning,  
Duinwegje 15 te Burgh-Haamstede. Bron: du Bois en Doggen

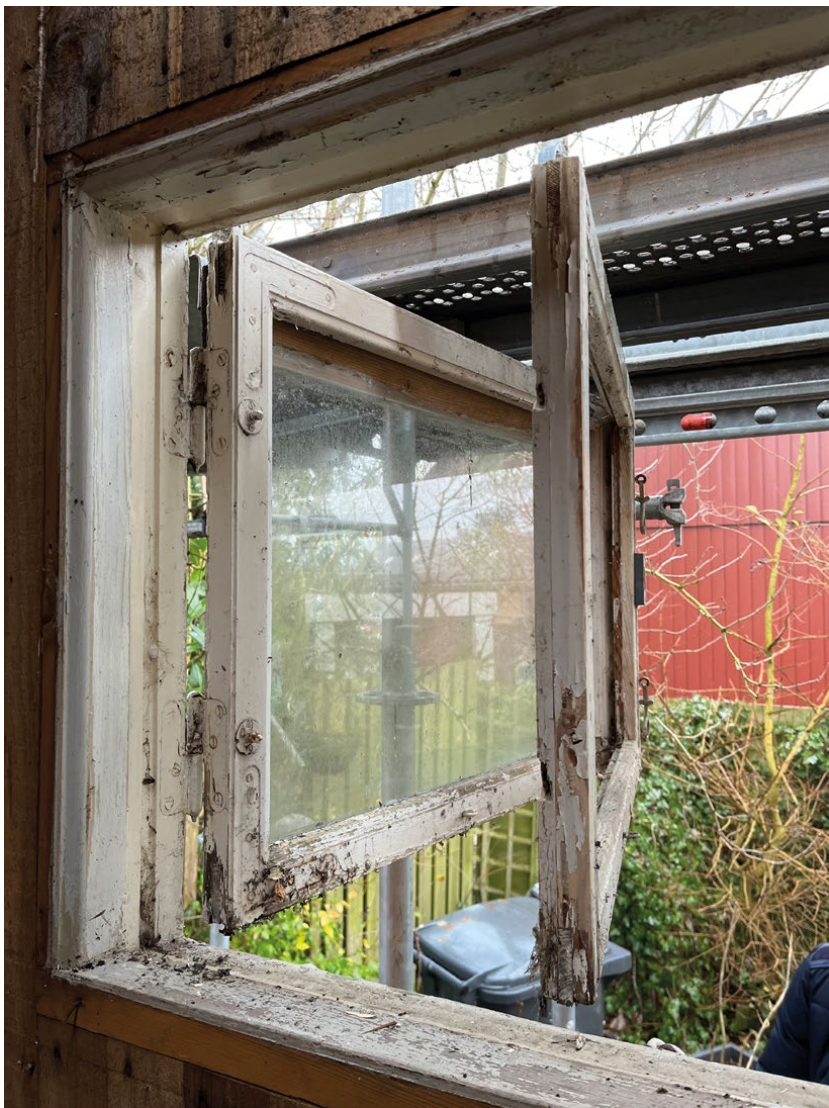
Origineel vouwraam Zweedse woning, binnenzijde.

De Zweedse woningen waren goed geïsoleerd, oorspronkelijk met steenwoldekens, en hadden dubbele ramen. Deze ramen zijn opgebouwd als een vouwraam. De dubbele raamconstructie draait naar buiten en kan worden opengevoerd na het ontgrendelen van twee schuifjes op de kopse kant van het raam, ter plaatse van de scharnieren in het kozijn.

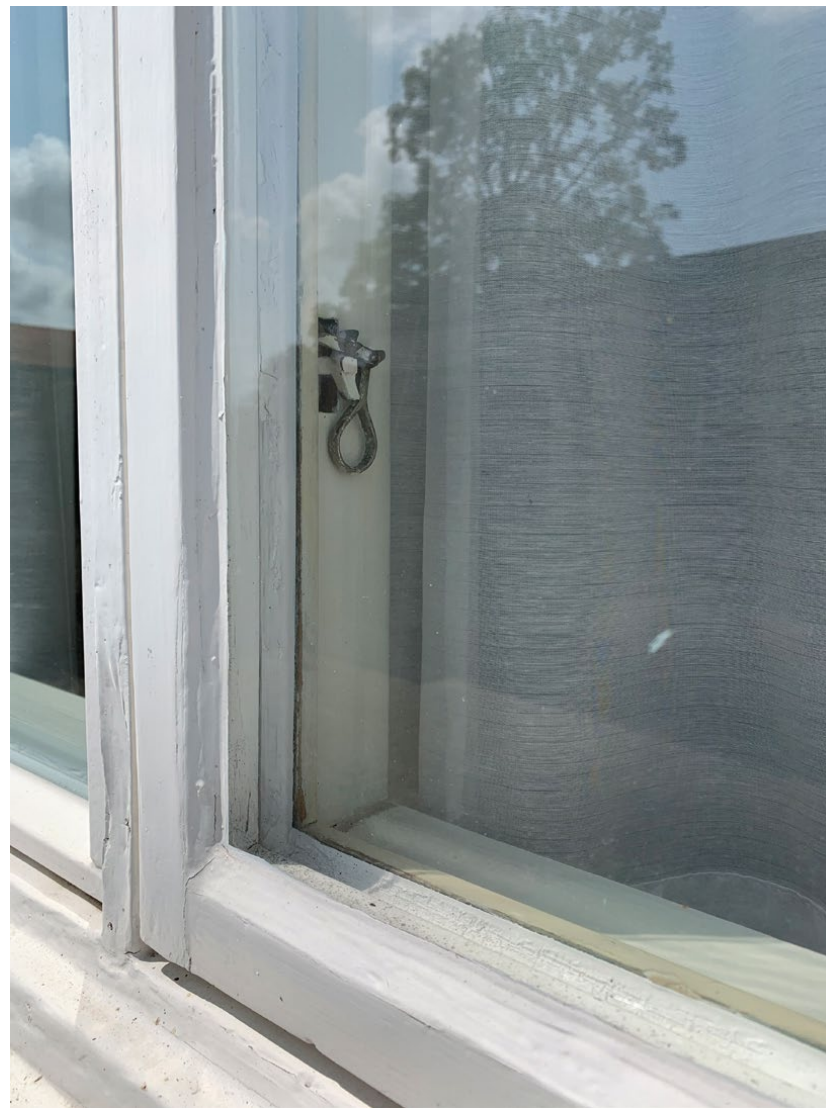
Origineel vouwraam Zweedse woning, buitenzijde.
