Eindrapport Verbeteren monitoring en voorschriften brandveiligheid (BI)PV

TNO 2024 R11326 – 14 november 2024

Auteurs	TNO: Lenneke Sloof-Hoek, Nico Dekker, Gertjan de Graaf, Koen de Groot NIPV: R. van den Dikkenberg, M. Duyvis, V. Jansen, M. Leene en J. Veeneklaas NEN: Chris van der Meijden en Roy Weghorst
Rubricering rapport	TNO Publiek
Titel	Eindrapport Verbeteren monitoring en voorschriften brandveiligheid (BI)PV
Aantal pagina's	74 (excl. voor- en achterblad)
Aantal bijlagen	4
Opdrachtgever	Ministerie van Economische Zaken en Klimaat
Projectnaam	Verbeteren monitoring en voorschriften brandveiligheid (BI)PV
Projectnummer	060.47964

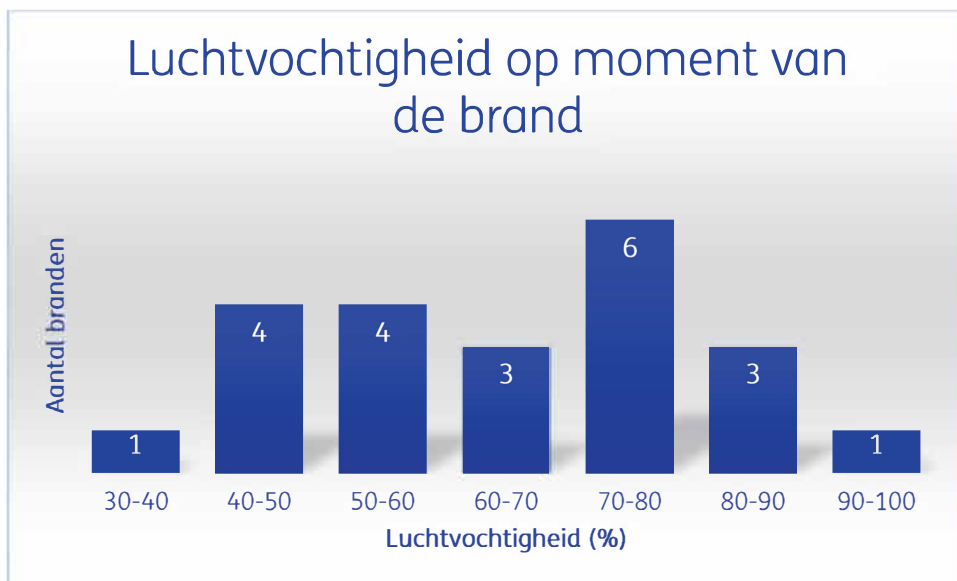
Figuur 8: Luchtvochtigheid op het moment van de brand.

Luchtvochtigheid kan een rol spelen bij het ontstaan van vlambogen die weer kunnen leiden tot het ontstaan van brand. Van de branden met het PV als oorzaak is de luchtvochtigheid weergegeven in figuur 8. Het aantal branden bij een luchtvochtigheid van 70-80 % is wat hoger dan in de andere intervallen, maar er kan nog niet geconcludeerd worden dat dit significant hoger is. Daarnaast zijn de aantal voor de hogere luchtvochtigheid intervallen weer lager.

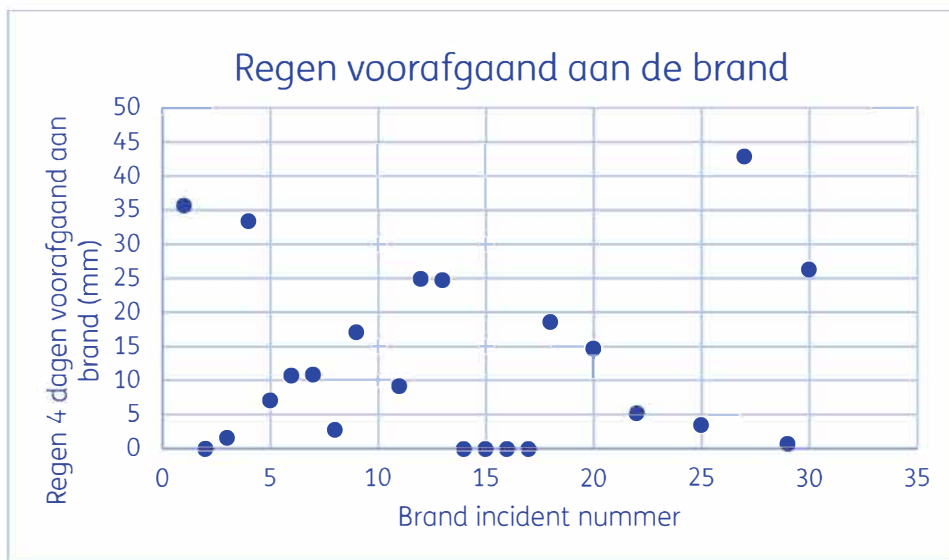
Figuur 9: Regen in mm gedurende de 4 dagen voorafgaand aan de brand.

Door veelvuldige regenval voorafgaand aan de brand kunnen er mogelijk plassen op het dak staan waar bekabeling en connectoren in kunnen liggen. Vandaar dat er ook gekeken is naar de cumulatieve hoeveelheid neerslag in de 4 dagen voorafgaand aan de brand. Deze data is weergegeven in figuur 9. Hierin is te zien dat er voorafgaand aan een aantal branden aanzienlijk wat regen gevallen was, maar er is geen trend te zien dat na veel regenval er meer branden geweest zijn.
